EARL Salomon Savoisy (21)

Systeme robot DeLaval V310

Journées bâtiments
4 février 2022
14h

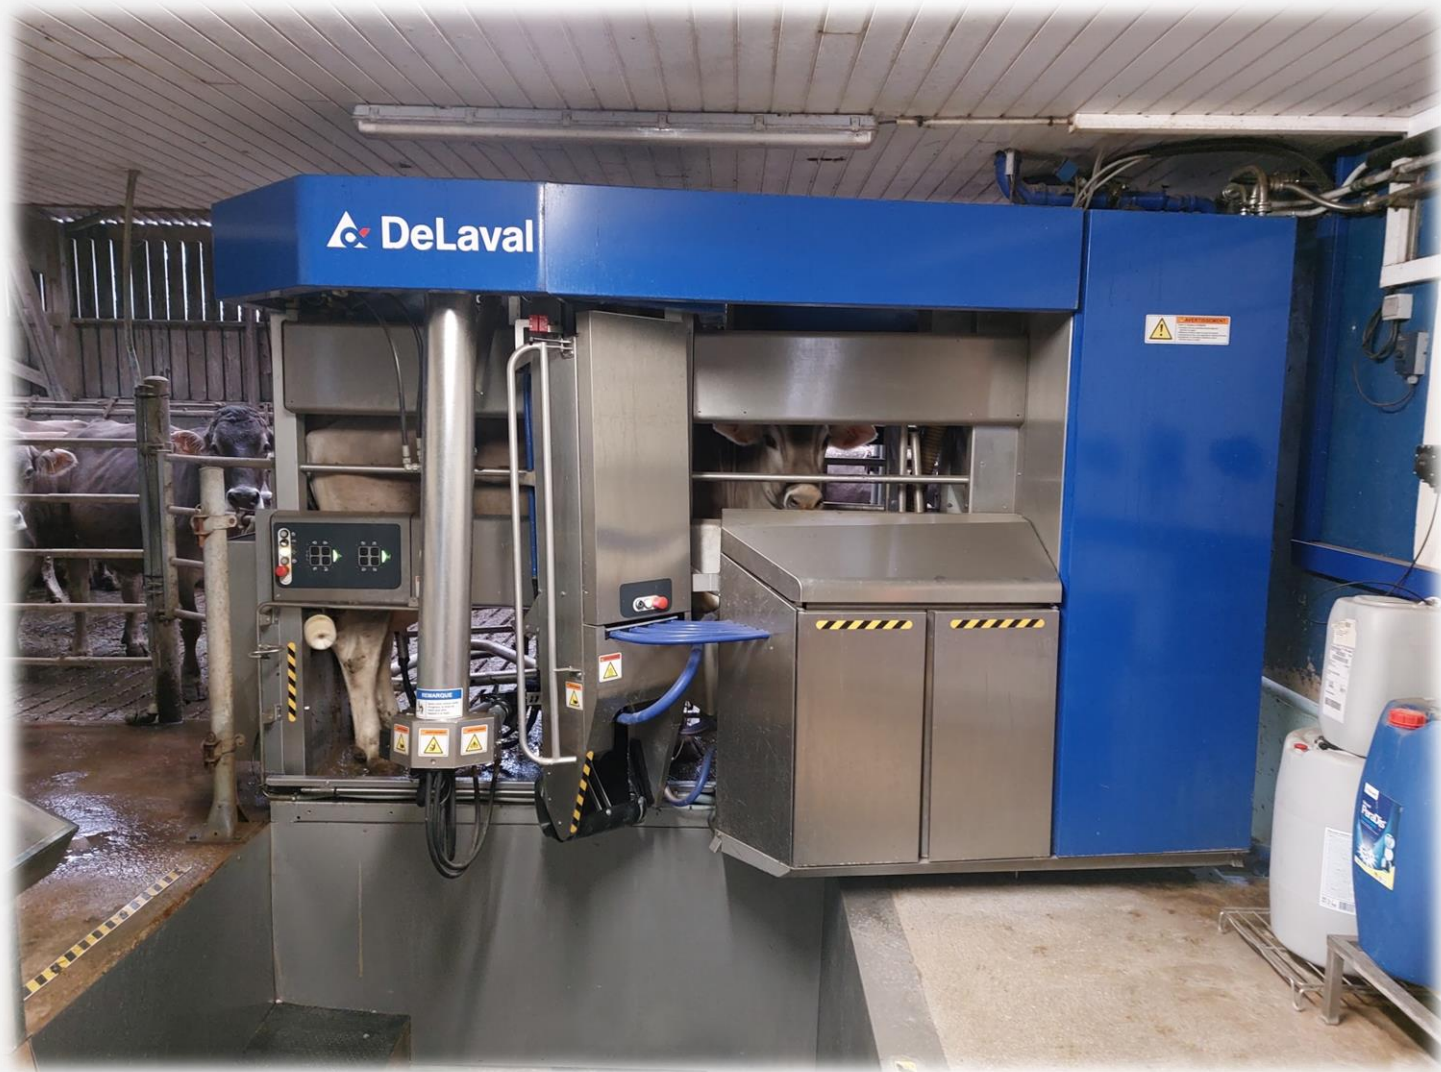
Descriptif :

Structure bois

Bi-pente

Longueur : 40 mètres

Largeur : 30 mètres

Surface : 1 200 m²

Renouvellement du robot : **2020** (Delaval V310)
